GUTACHTLICHE STELLUNGNAHME UND EMPFEHLUNGEN - BAUMKONTROLLBERICHT

zum aktuellen Zustand eines Gehölzbestandes
Bebauungsplan Nr. 114 „Nördlich An der neuen Bult“

Stand: 16. Mai 2018

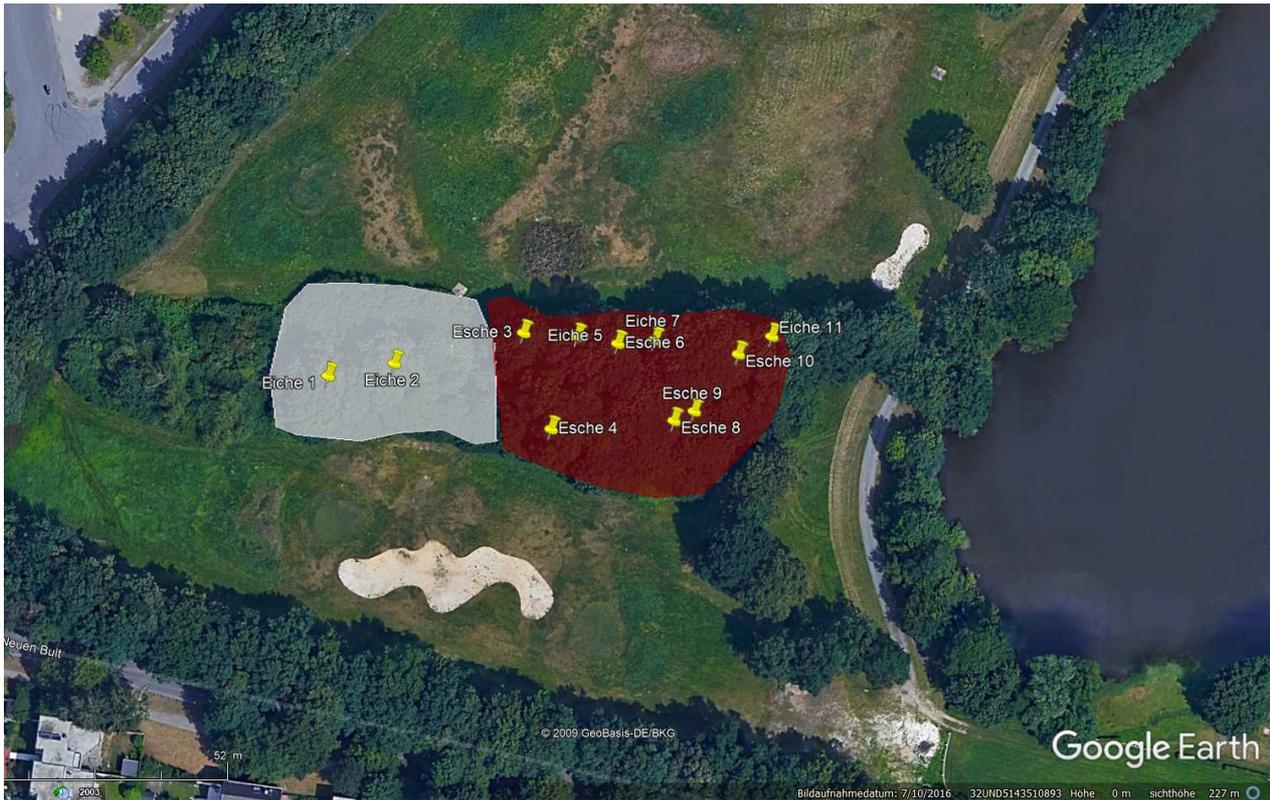
Der Standort der Gehölze lässt sich in zwei Bereiche unterscheiden. Während der Bereich um die Eichen 1 und 2 von Naturnähe und dichtem Schwarzdorngebüsch geprägt ist, ist der übrige Teil durch anthropogene Einträge, insbesondere Bauschutt und Wegebaumaterial stark gestört (Abb.4).

Abb.4: naturnaher (grauer) und stark gestörter (roter) Bereich

Die Bäume 6,8,9 und 11 sind vorgeschädigt und / oder von geringer Vitalität. Ein Erhalt der Bäume könnte aktuell verantwortet werden, dürfte aber langfristig mit Komplikationen und hohem Pflegeaufwand einhergehen. Problematisch ist insbesondere die starke Überschüttung des gesamten, in Abb. 4 als roter Bereich dargestellten Standortes. Wie

unter 3.2.2 genannt sind mit großer Wahrscheinlichkeit erst nach Freilegung erkennbare Wurzelschäden vorhanden. Es wäre theoretisch möglich, die Überschüttungen zwischen den Bäumen im händischen Verfahren unter weitest gehendem Schutz der Bäume abzutragen. Es ist jedoch aktuell nicht bekannt, ob noch tiefere Verfüllungen vorhanden sind, die weiteren Handlungsbedarf erfordern. Eine denkbare, teilweise Entnahme von Gehölzen sollte aufgrund des bislang ohne menschliche Beeinflussung erfolgten Wuchses sehr kontrolliert und in mäßiger Eingriffsstärke erfolgen. Anderweitig droht durch Freistellung der Stabilitätsverlust des Bestandes.

Denkbar ist in diesem Bereich sicherlich die Schaffung einer standortgerechten, bodensauren Eichenwaldgesellschaft nach erfolgter Sanierung.

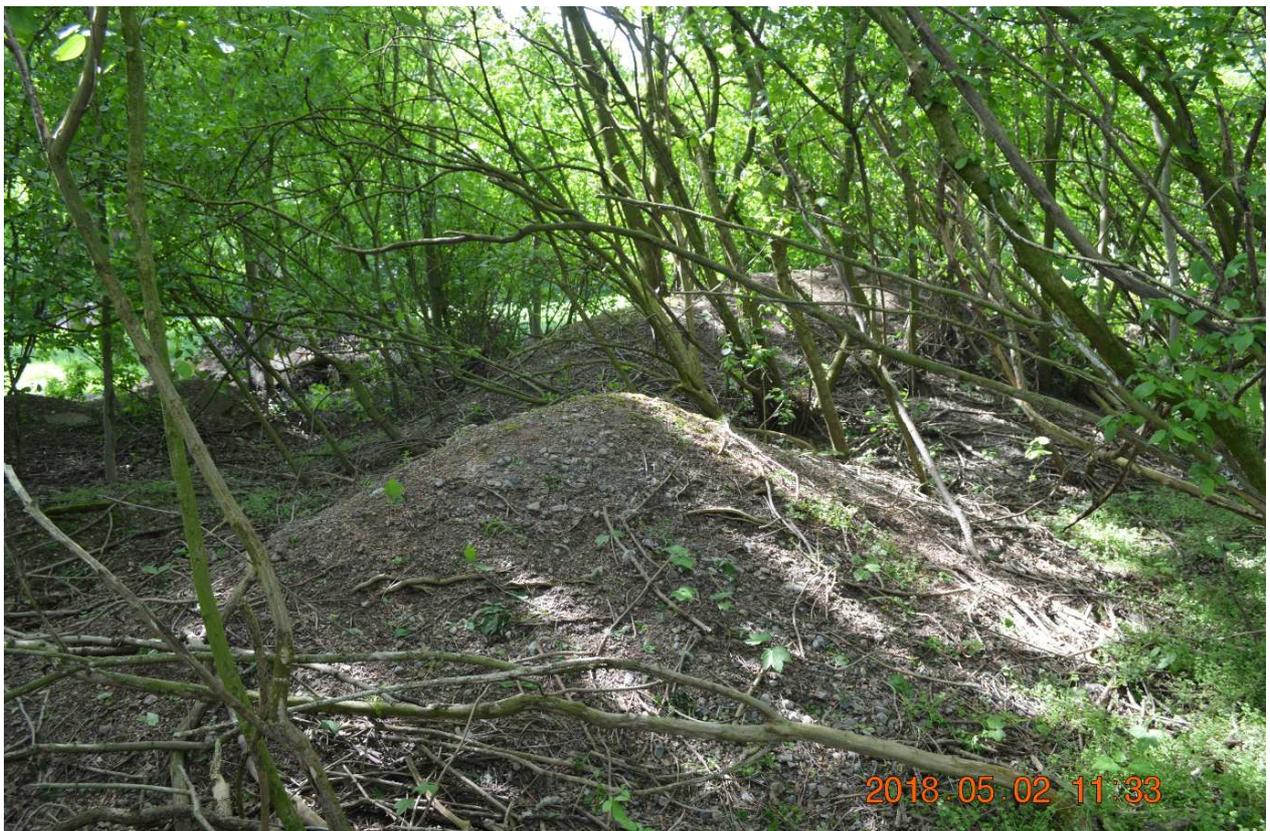
Abb.5: Bauschutt und Wegebaumaterial im stark gestörten (roten) Bereich

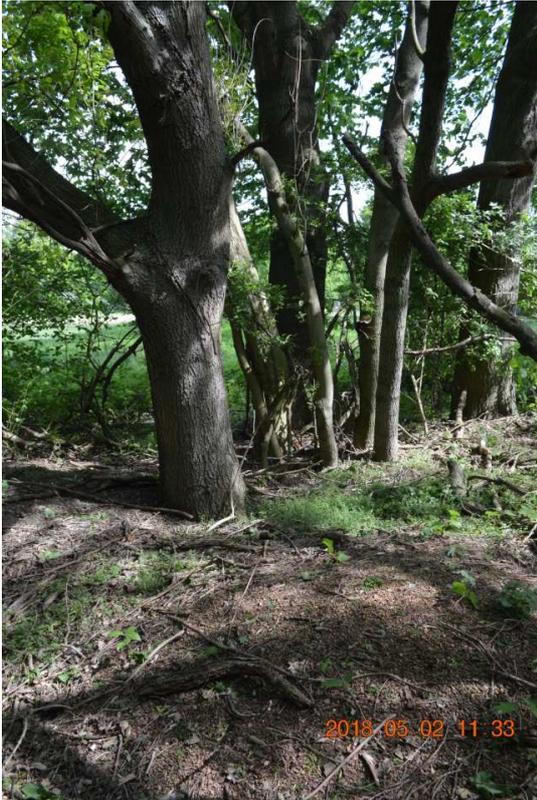
Allen neun Bäumen im gestörten, roten Bereich gemeinsam ist eine deutliche Übererdung / Überschüttung der Stammfüße / Wurzelanläufe. (Abb.6) Dieser offensichtlich seit einigen Jahren andauernde Zustand stellt einen sog. verdächtigen Umstand im Sinne der Baumkontrollrichtlinie dar und ist deshalb problematisch zu werten. Die Bäume verlieren durch die Überschüttung den wichtigen Kontakt zur Atmosphäre und geraten in ein anaerobes (sauerstoffarmes) und somit saures Milieu. Von Wurzelschäden muss darum ausgegangen werden, die die Standsicherheit der Bäume gefährden. Selbst eine sofortige Entfernung des Bodenauftrags würde diesen Zustand nicht heilen können.

Abb.6: überschüttete Stammfüße am Beispiel der Bäume 7-9

Diesem Umstand geschuldet ist die Empfehlung, dass die Bäume Nr. 3,4,5,7 und 10 vor Baubeginn entnommen werden sollten.

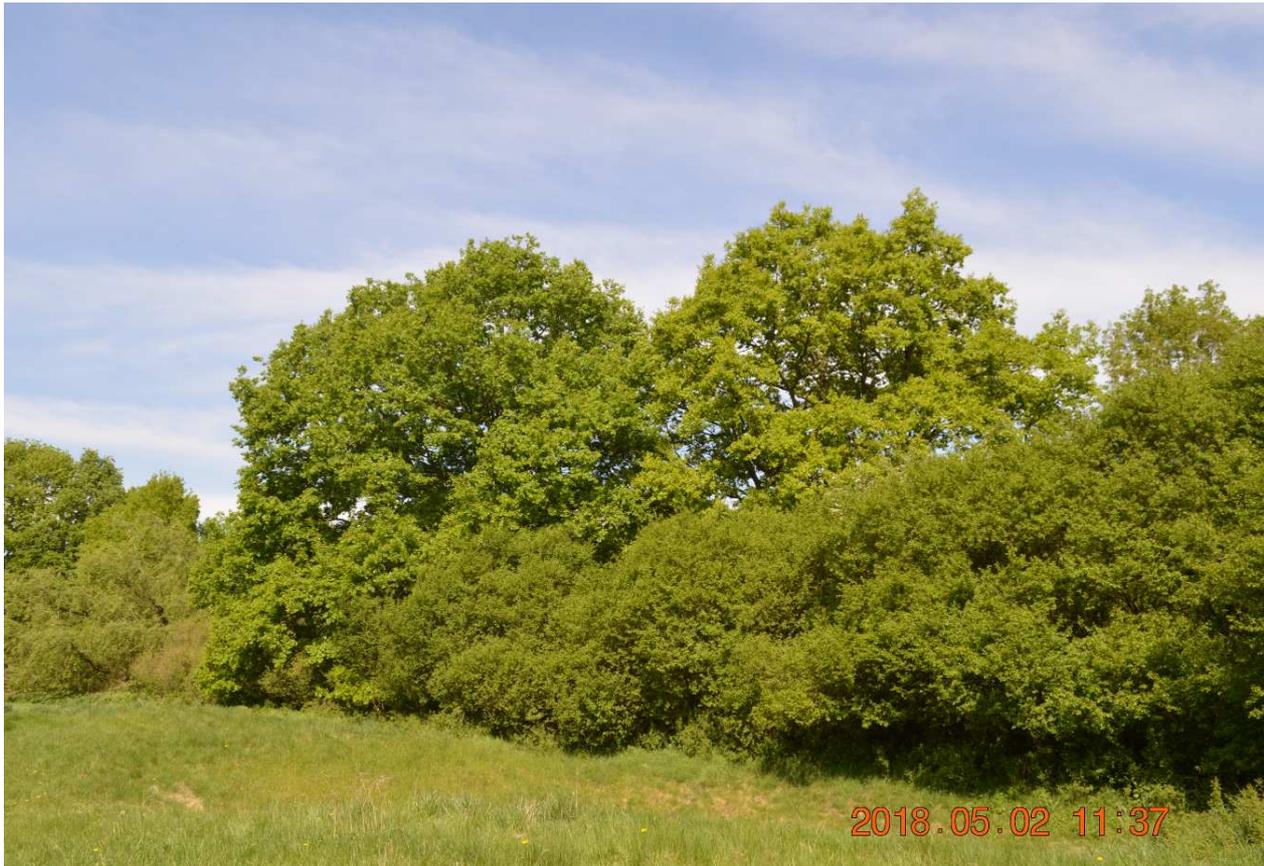
Abb.7: die beiden zu erhaltenden Eichen 1 und 2 mit vorgelagertem Schwarzdorngebüsch

Die Eichen Nr. 1 und 2 (Abb.7) lassen sich durch standardmäßige Baumpflege sehr wohl verkehrssicher erhalten. Bei der Planung und Bautätigkeit ist auf die einschlägigen Vorschriften und Empfehlungen zum Baum- und insbesondere Wurzelschutz zu achten.
