Geplanter Abriss von Garagen und Fällung von Bäumen

**Nachverdichtung in Langenhagen, Im Hohen Felde
10 – 18**

– Dokumentation zu fällender Bäume, Bilanz –

Hannover, April 2023

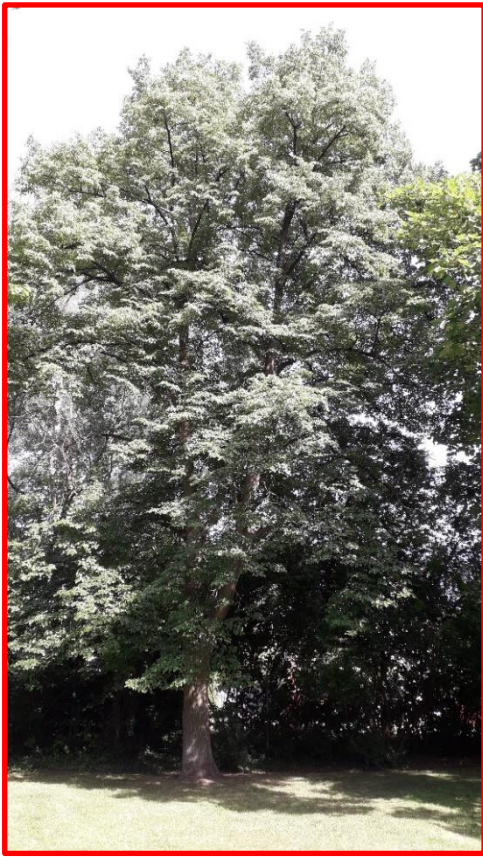
Abbildung 5: Linde Nr. 1.

Die Bäume mit den Nummern 1, 4, 6, 9 und 10 sollen im Zuge der Nachverdichtung entfernt und ersetzt werden (Bilder im Folgenden rot umrandet).

Einzelbaum (Nr. + Art)		Wertfaktor	Kompensationsfaktor
Nr. 1	Linde	III	3
Nr. 4	Linde	III	3
Nr. 6	Birke	II	1
Nr. 9	Birke	III	3
Nr. 10	Bergahorn	III	3

Es fallen demnach 5 Bäume, dafür sind 13 Bäume neu zu pflanzen. Bislang sind im UG Linden, Ahorne und Birken am häufigsten und für die Ortslage charakteristisch. Die Baumpflanzung ist auch ein wesentliches Element zur Neugestaltung des Ortsbildes. Vorgeschlagen werden Sommer-Linden (*Tilia cordata*) sowie Berg- und Spitzahorne (*Acer pseudoplatanus* und *Acer platanoides*).

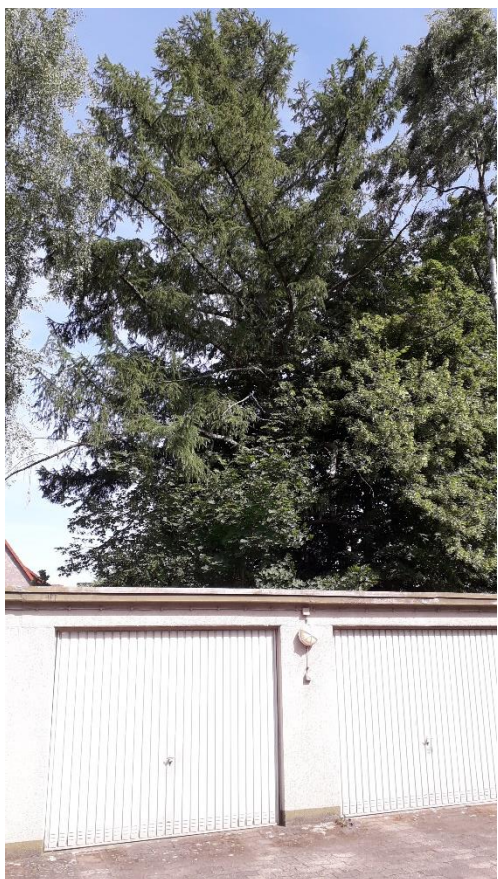
Abbildung 13: Lärche Nr. 8

Bei den Begehungen am 15.06.2022 sowie am 20.09.2022 wurden die Bäume im UG vom Boden aus begutachtet. Die bestehenden Bäume machen einen vitalen Eindruck, wobei die große Lärche (Nr.8) in dem Grün-/ Gehölzstreifen östlich an den Garagen, einige trockene/ tote Äste aufweist. Die Bäume wurden durchnummeriert und zur Dokumentation fotografiert (Abbildung 4).

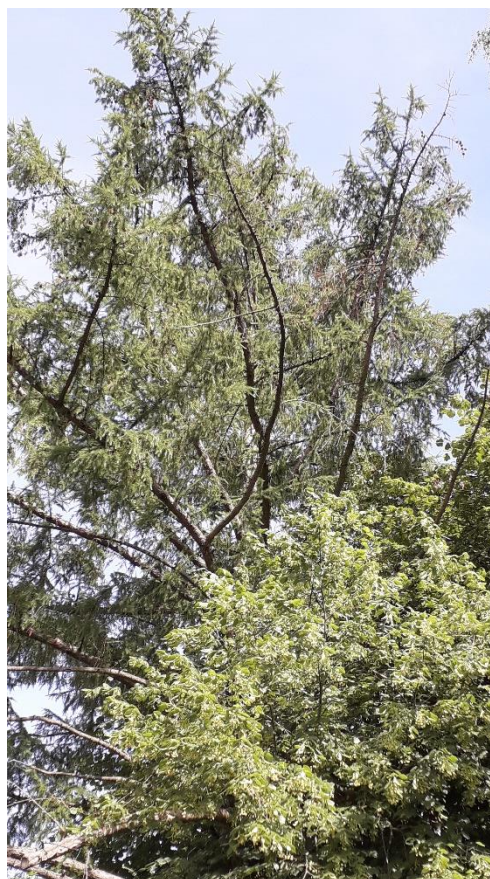
Abbildung 14: Lärche Nr. 8 / tote Äste

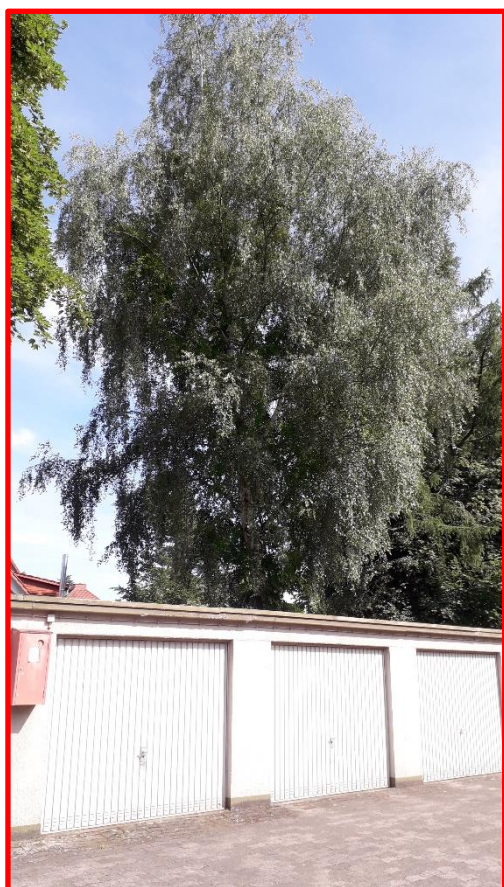
Abbildung 15: Birke Nr. 9

Im UG des Vorhabens befinden sich wie in Kap. 3 dargestellt Einzelbäume, welche im Rahmen des Vorhabens zum Teil entfallen müssen. Ihre Bewertung ist im Wesentlichen abhängig vom Alter; hierzu wurde der Stammdurchmesser in Brusthöhe aufgenommen, ebenso auch der Kronendurchmesser bestimmt. Bei den meisten zu entfernenden Einzelbäumen handelt es sich um Bäume über 5 m Kronendurchmesser, welche nach Niedersächsischem Städtetag (2013)¹ dem Wertfaktor III zuzuordnen sind. Bei Baum Nr. 6 handelt es sich um eine Birke, welche Differenzen in der Entwicklung aufweist, hier wird eine Kompensation von 1:1 angesetzt.
