Geplanter Abriss von Garagen und Fällung von Bäumen

**Nachverdichtung in Langenhagen, Im Hohen Felde
10 – 18**

– Dokumentation zu fällender Bäume, Bilanz –

Hannover, April 2023

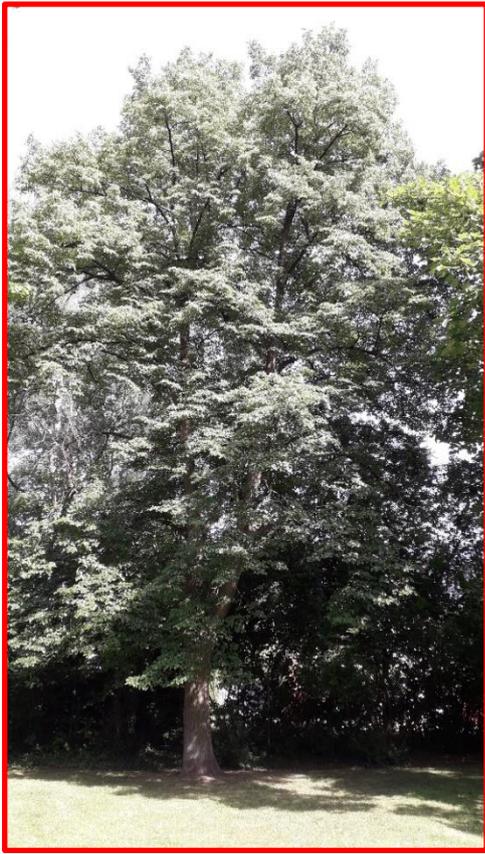
Abbildung 5: Linde Nr. 1.

Die Bäume mit den Nummern 1, 4, 6, 9 und 10 sollen im Zuge der Nachverdichtung entfernt und ersetzt werden (Bilder im Folgenden rot umrandet).

Einzelbaum (Nr. + Art)		Wertfaktor	Kompensationsfaktor
Nr. 1	Linde	III	3
Nr. 4	Linde	III	3
Nr. 6	Birke	II	1
Nr. 9	Birke	III	3
Nr. 10	Bergahorn	III	3

Es fallen demnach 5 Bäume, dafür sind 13 Bäume neu zu pflanzen. Bislang sind im UG Linden, Ahorne und Birken am häufigsten und für die Ortslage charakteristisch. Die Baumpflanzung ist auch ein wesentliches Element zur Neugestaltung des Ortsbildes. Vorgeschlagen werden Sommer-Linden (*Tilia cordata*) sowie Berg- und Spitzahorne (*Acer pseudoplatanus* und *Acer platanoides*).

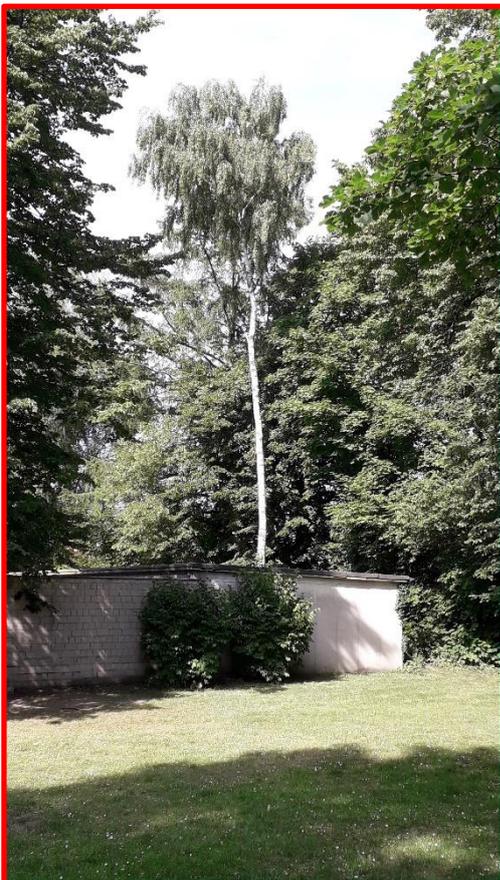
Abbildung 11: Birke Nr. 6

Im UG des Vorhabens befinden sich wie in Kap. 3 dargestellt Einzelbäume, welche im Rahmen des Vorhabens zum Teil entfallen müssen. Ihre Bewertung ist im Wesentlichen abhängig vom Alter; hierzu wurde der Stammdurchmesser in Brusthöhe aufgenommen, ebenso auch der Kronendurchmesser bestimmt. Bei den meisten zu entfernenden Einzelbäumen handelt es sich um Bäume über 5 m Kronendurchmesser, welche nach Niedersächsischem Städtetag (2013)¹ dem Wertfaktor III zuzuordnen sind. Bei Baum Nr. 6 handelt es sich um eine Birke, welche Differenzen in der Entwicklung aufweist, hier wird eine Kompensation von 1:1 angesetzt.

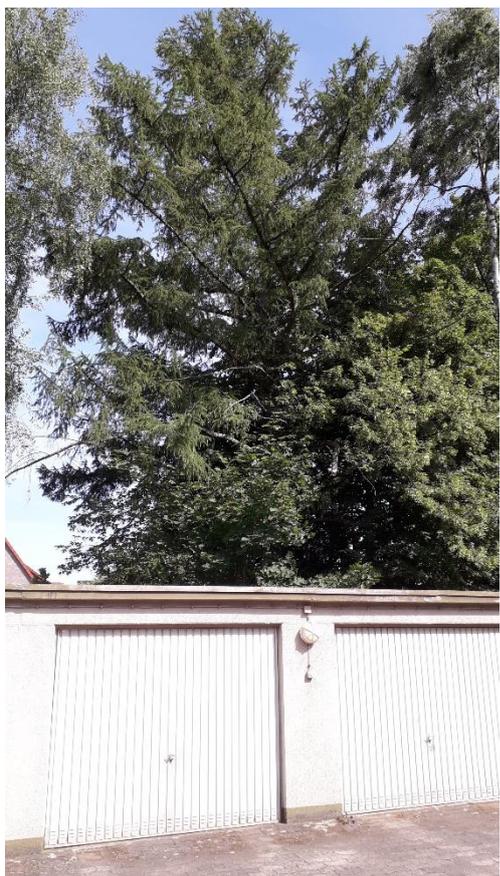
Abbildung 13: Lärche Nr. 8

Bei den Begehungen am 15.06.2022 sowie am 20.09.2022 wurden die Bäume im UG vom Boden aus begutachtet. Die bestehenden Bäume machen einen vitalen Eindruck, wobei die große Lärche (Nr.8) in dem Grün-/ Gehölzstreifen östlich an den Garagen, einige trockene/ tote Äste aufweist. Die Bäume wurden durchnummeriert und zur Dokumentation fotografiert (Abbildung 4).

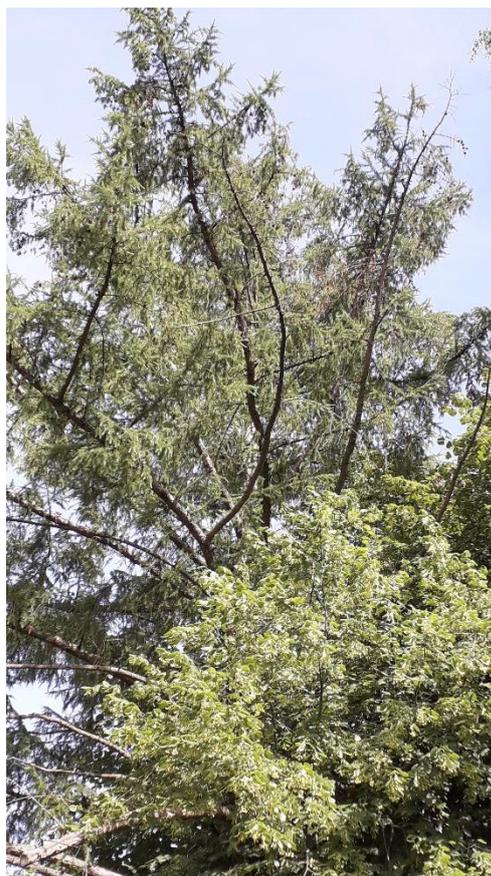
Abbildung 14: Lärche Nr. 8 / tote Äste

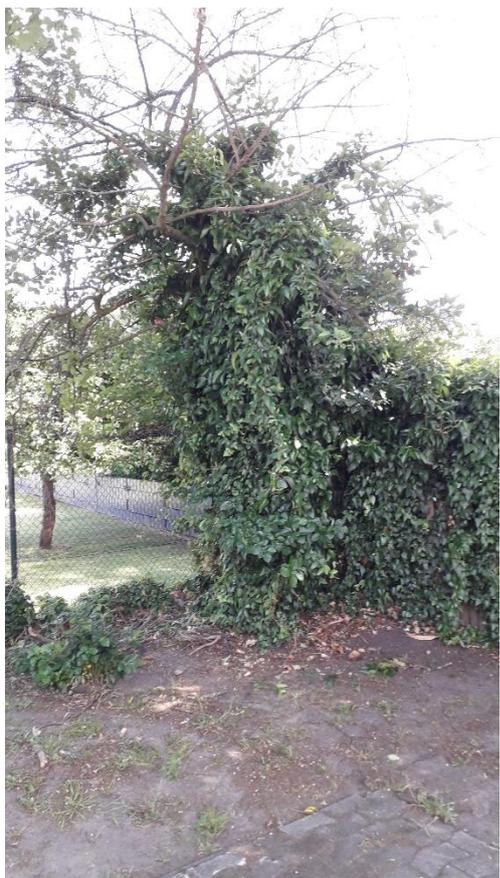
Abbildung 21: Totholz mit Efeu Nr. 15
