GUTACHTLICHE STELLUNGNAHME UND EMPFEHLUNGEN - BAUMKONTROLLBERICHT

zum aktuellen Zustand eines Gehölzbestandes
Bebauungsplan Nr. 114 „Nördlich An der neuen Bult“

Stand: 16. Mai 2018

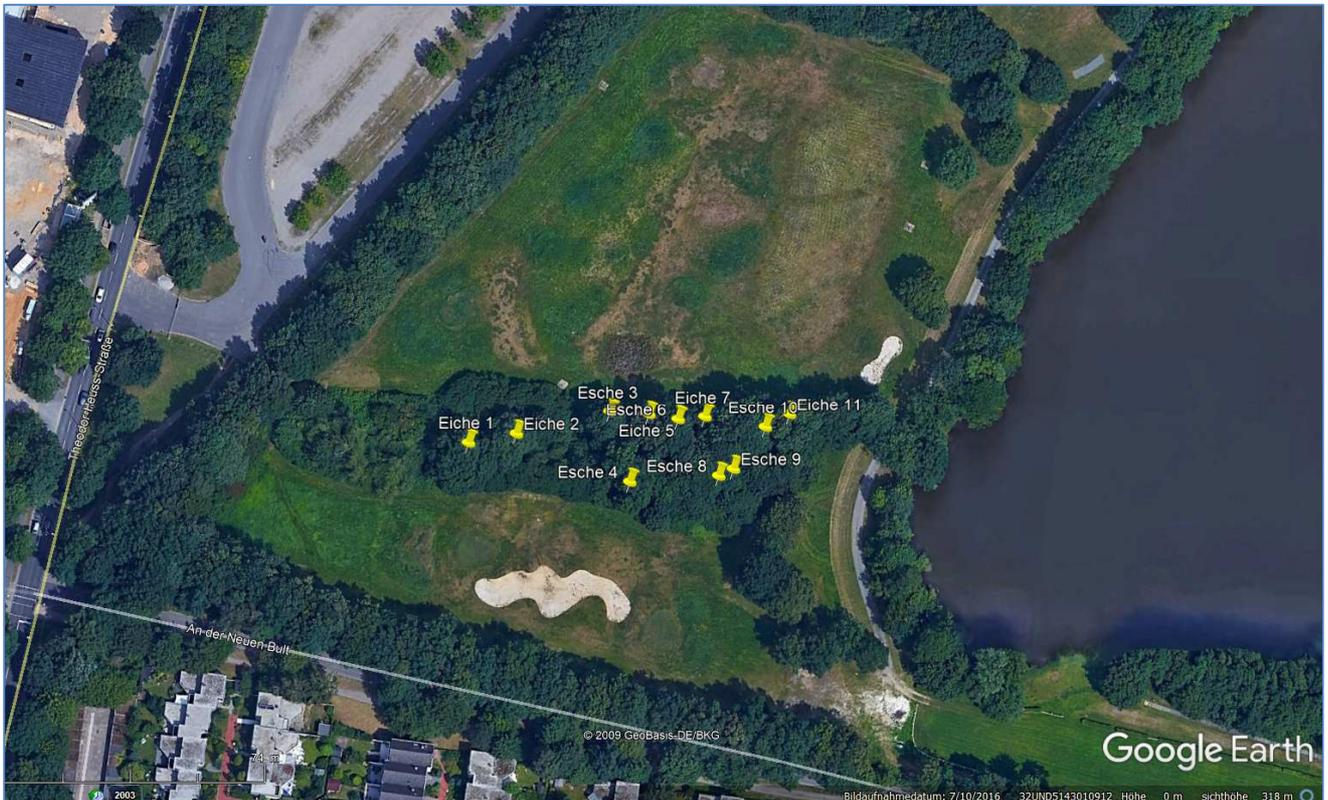
Abb. 1: Luftbild der zu überprüfenden Bäume

Der Gehölzbestand befindet sich auf dem Gelände eines brachgefallenen Golfplatzes in unmittelbarer Nähe der Pferderennbahn, Ecke Theodor-Heuss-Straße / An der neuen Bult. (Abb.1).

Elf Bäume des Gesamtbestandes sind im Vorwege per Luftbild selektiert und eingemessen worden. Deren Lage und Art sind in der Abb.1 benannt.
