Geplanter Abriss von Garagen und Fällung von Bäumen

**Nachverdichtung in Langenhagen, Im Hohen Felde
10 – 18**

– Dokumentation zu fällender Bäume, Bilanz –

Hannover, April 2023

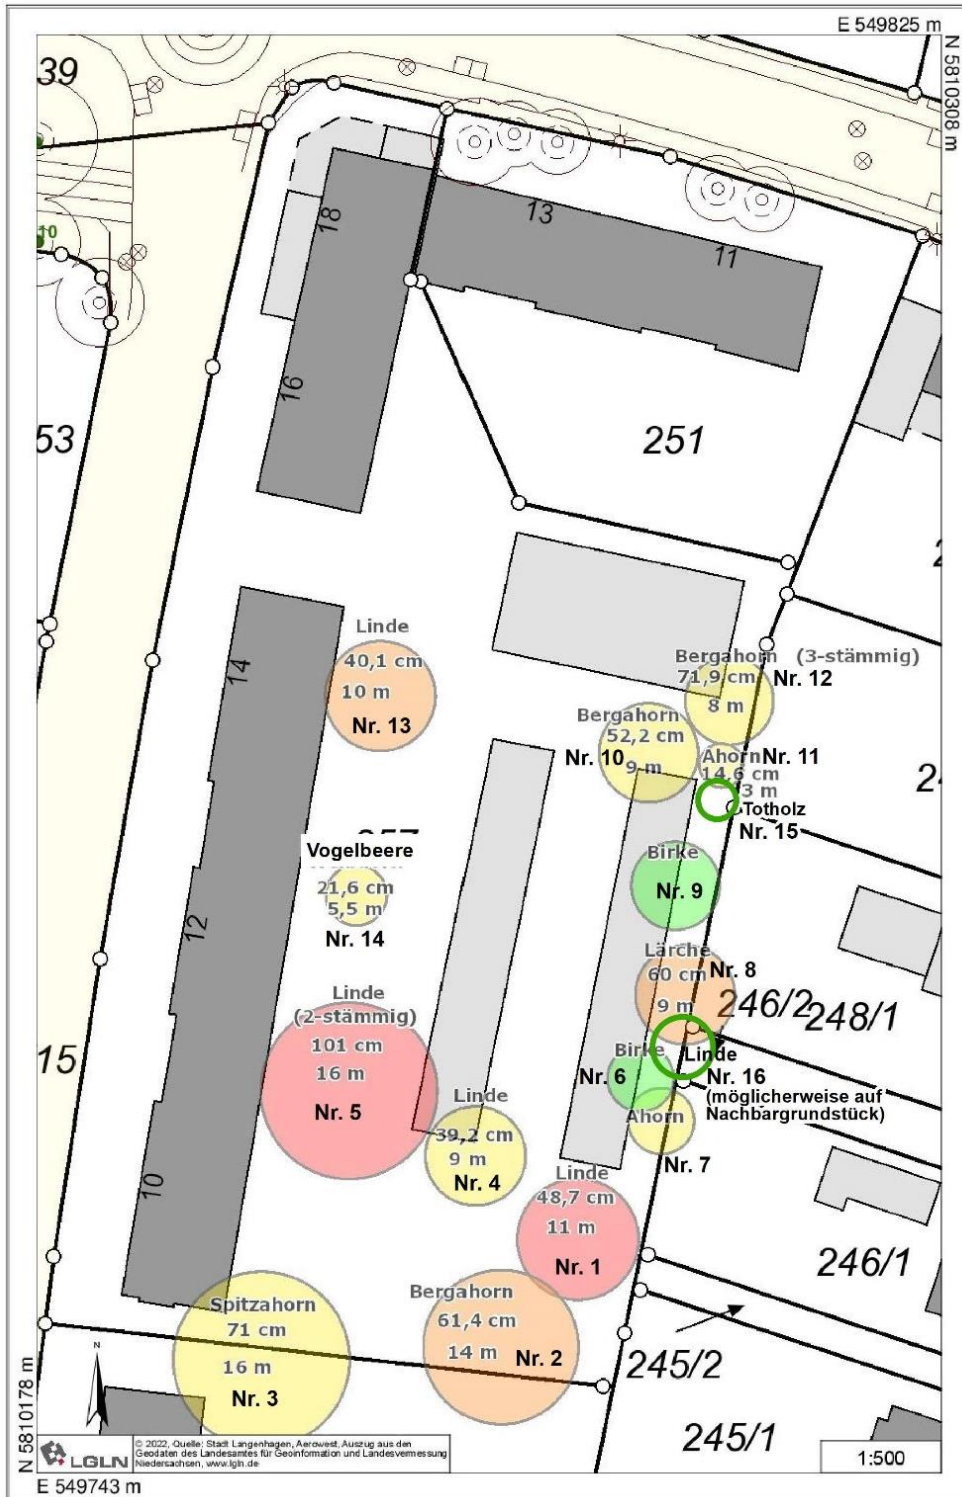
Abbildung 4: Übersichtsplan der kontrollierten Bäume mit Nummerierung (obere Zahl = Stammdurchmesser; untere Zahl = Kronendurchmesser)

Bei den Begehungen am 15.06.2022 sowie am 20.09.2022 wurden die Bäume im UG vom Boden aus begutachtet. Die bestehenden Bäume machen einen vitalen Eindruck, wobei die große Lärche (Nr.8) in dem Grün-/ Gehölzstreifen östlich an den Garagen, einige trockene/ tote Äste aufweist. Die Bäume wurden durchnummeriert und zur Dokumentation fotografiert (Abbildung 4).

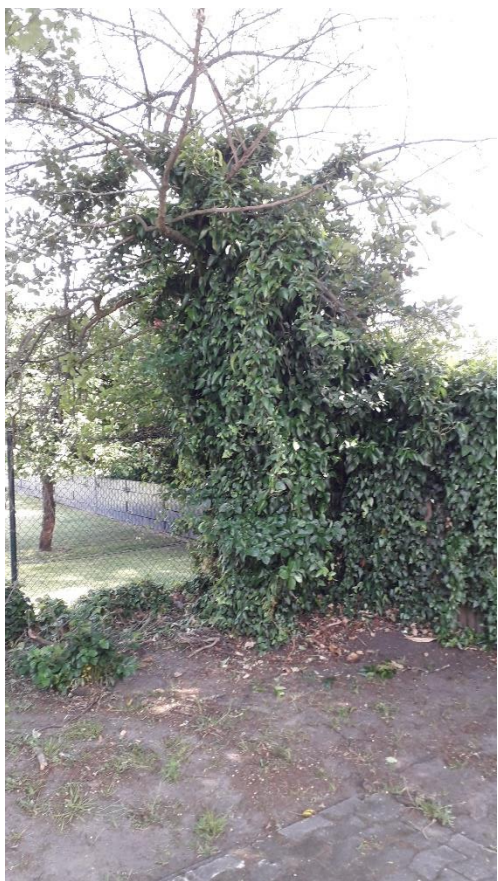
Abbildung 21: Totholz mit Efeu Nr. 15

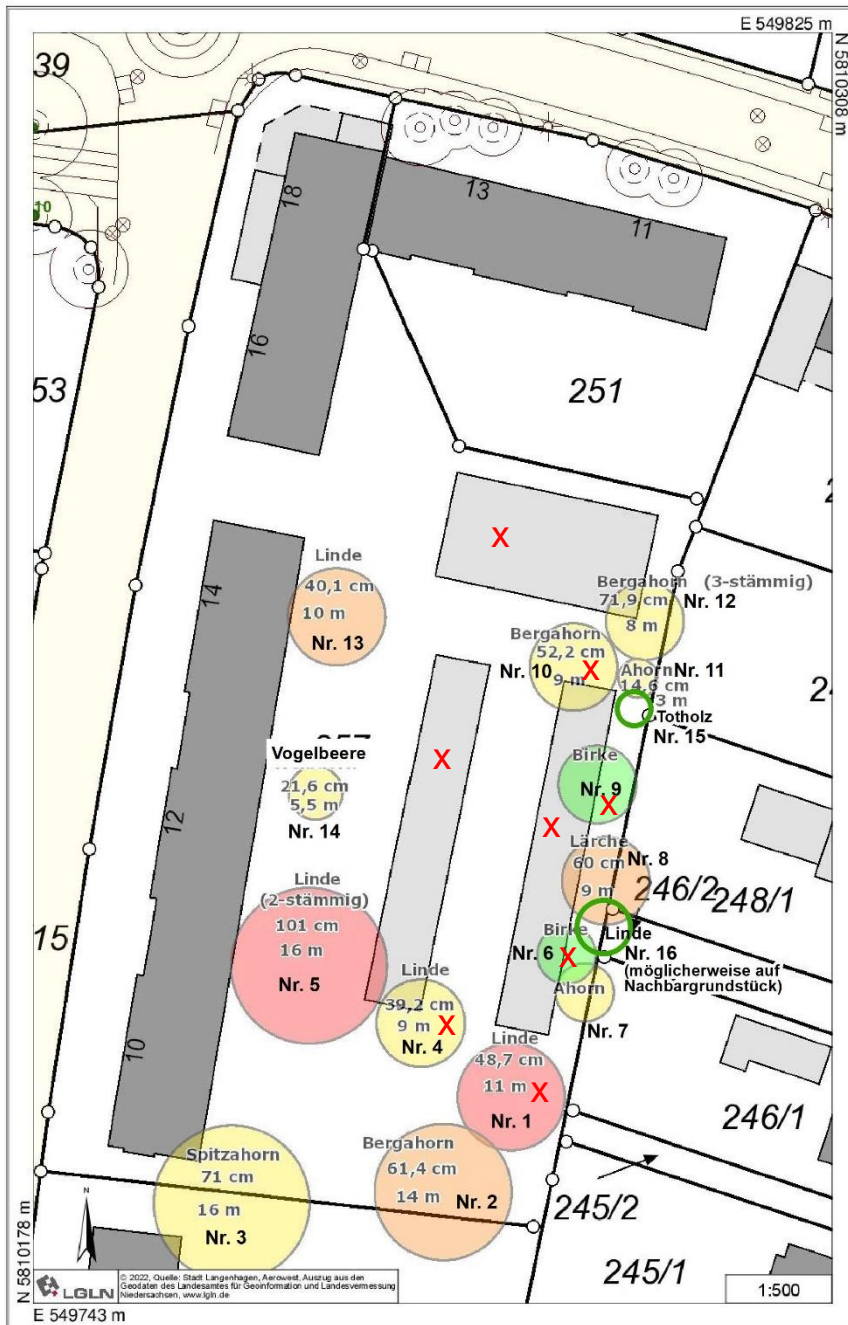
Abbildung 23: Baumbilanz des UG, rotes Kreuz: geplanter Abriss/ geplante Fällung

Einzelbaum (Nr. + Art)		Wertfaktor	Kompensationsfaktor
Nr. 1	Linde	III	3
Nr. 4	Linde	III	3
Nr. 6	Birke	II	1
Nr. 9	Birke	III	3
Nr. 10	Bergahorn	III	3

Es fallen demnach 5 Bäume, dafür sind 13 Bäume neu zu pflanzen. Bislang sind im UG Linden, Ahorne und Birken am häufigsten und für die Ortslage charakteristisch. Die Baumpflanzung ist auch ein wesentliches Element zur Neugestaltung des Ortsbildes. Vorgeschlagen werden Sommer-Linden (*Tilia cordata*) sowie Berg- und Spitzahorne (*Acer pseudoplatanus* und *Acer platanoides*).
